INFORME TÉCNICO N°011-2020-ANA-AAA.JZ-ALA.CH-AT/EJFF

Asunto : Informe técnico de Identificación de Fuentes Contaminantes (IFC) en la Zona Marino Costera de Paita.

Fecha : Sullana, 12 de febrero de 2021

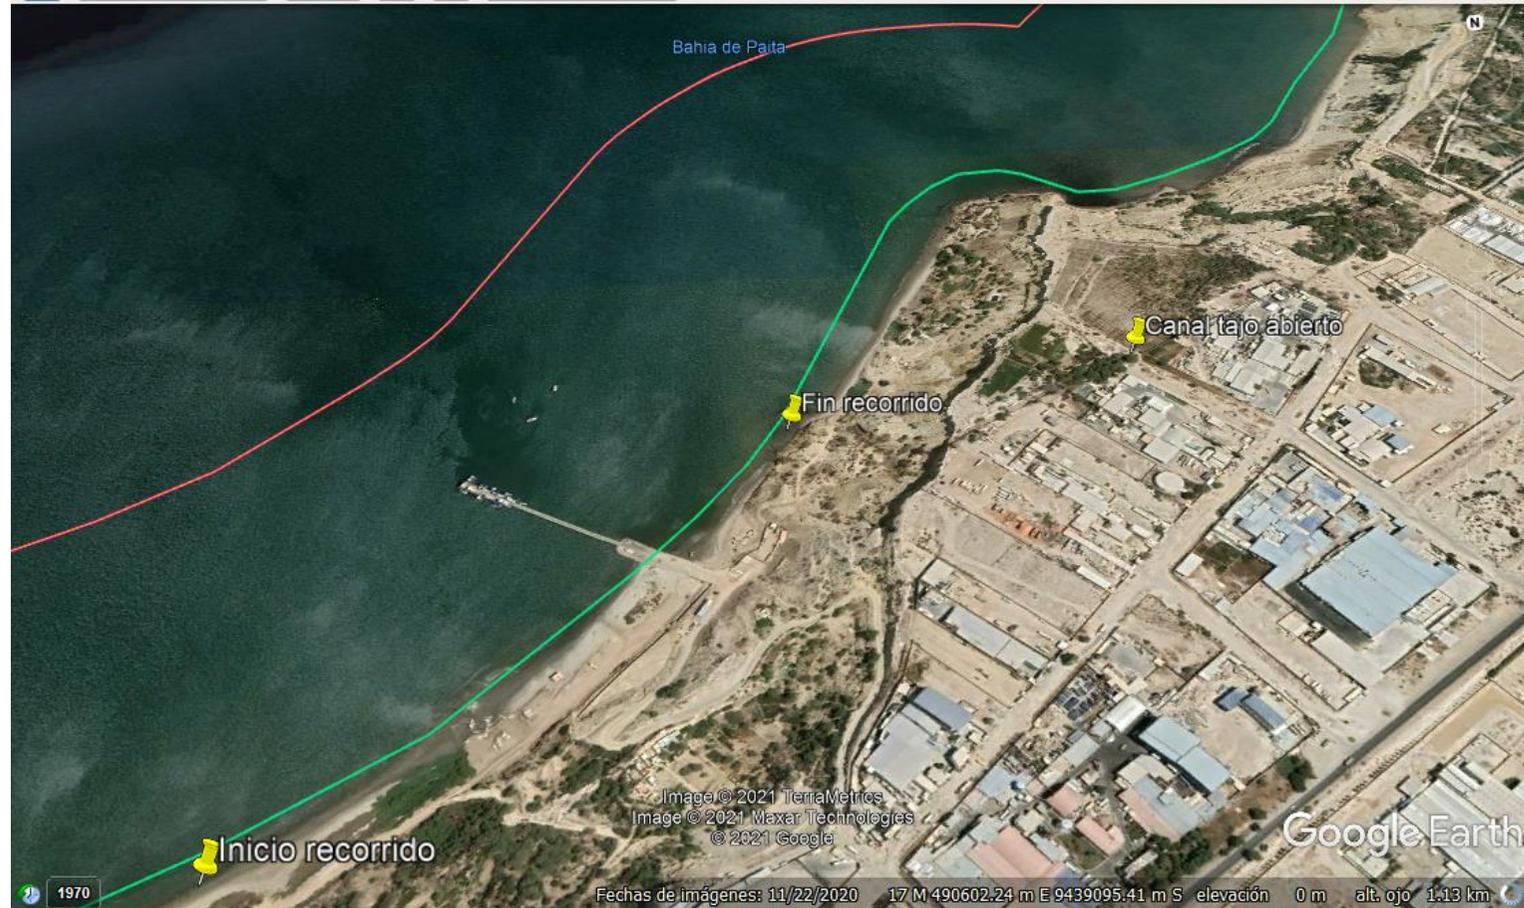
Figura Nº 8.4: Recorrido a orilla de mar Playa Cuñus frente a la Zona Industrial II de Paita

El recorrido se inició en la coordenada UTM WGS 84 zona 17 sur 490192E, 9438386N hasta la coordenada 490782E, 9438950N. (Ver figura 8.4)

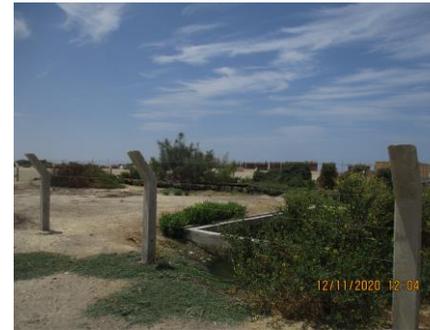
- Se visitó la PTARD donde se disponen las aguas residuales poblacionales procedentes de Nuevo Paraíso. Se constató que dicha PTARD está con cerco con alambre y postes de concreto, por las características observadas no tiene un mantenimiento adecuado. En la salida del agua residual de la PTARD, en la coordenada UTM WGS 84 zona 17 sur 494924E, 9447175 N se observa una tubería que está enterrada por donde se dispondrían las aguas residuales. De acuerdo a Jhon Aldrick Aguilar Gómez – Jefe de la Oficina de la Imagen Institucional y Turismo de la Municipalidad Distrital de Centro Poblado San Lucas de Colán, la disposición final de dichas aguas residuales sería en una quebrada que desconoce. Se hizo un recorrido en la zona; sin embargo, no se encontró la disposición final de dichas aguas residuales.

PTARD Nuevo Paraíso - San Lucas de Colán

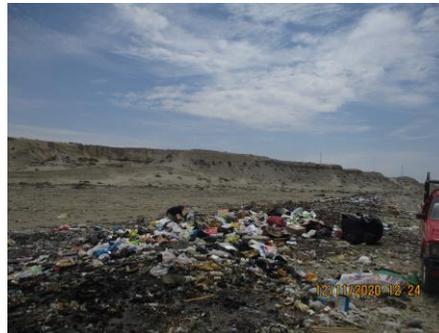
- Se visitó el botadero de residuos sólidos donde se disponen los residuos sólidos procedentes del núcleo urbano Nuevo Paraíso, San Lucas de Colán y La Esmeralda, ubicado en la coordenada UTM WGS 84 zona 17 sur 493373E, 9448459 N. De acuerdo a Jhon Aldrick Aguilar Gómez – Jefe de la Oficina de la Imagen Institucional y Turismo de la Municipalidad Distrital de Centro Poblado San Lucas de Colán, se disponen aproximadamente 2.5 ton diarias. En la diligencia no se constató la disposición de residuos sólidos en cuerpos de agua o bienes asociados.

Botadero de residuos sólidos San Lucas de Colán

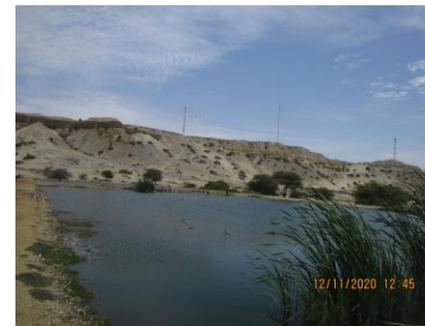
- Se visitó la PTARD donde se disponen las aguas residuales poblacionales procedentes del núcleo urbano de San Lucas de Colán. En la coordenada UTM WGS 84 zona 17 sur 493576E, 9447416 N se observa el ingreso de las aguas residuales a las lagunas de oxidación (02), las que no están revestidas de geo membrana. Dichas lagunas no se encuentran cercadas. No se observa la salida de las aguas residuales de dichas lagunas, se presume infiltración. En la diligencia no se constató la disposición final aguas residuales en cuerpos de agua o bienes asociados.

PTARD San Lucas de Colán

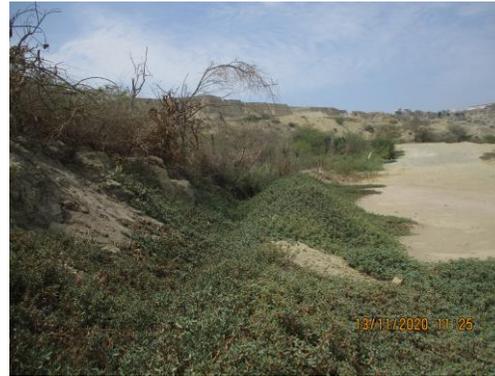
El día 13.11.2020 en el recorrido no se observó fuentes contaminantes al mar; sin embargo, no quiere decir no existan, se precisa que de acuerdo a la información de pobladores de la zona, indican que existen vertimientos pero estos se evidencian cuando los establecimientos pesqueros incrementan sus volúmenes de producción.

Vista de orilla de Playa Cuñus

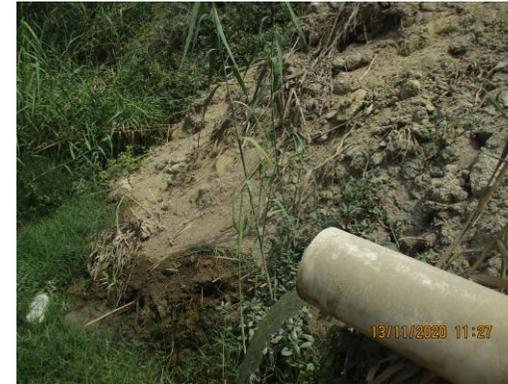
En la coordenada UTM WGS 84 zona 17 sur 490429E, 9438493N se observa una tubería PVC 8" que conduce aguas de filtración procedentes del acantilado, tubería que atraviesa la carretera y finalmente dichas aguas son dispuestas en el mar

Vista de tubería por donde se dispone aguas de filtración

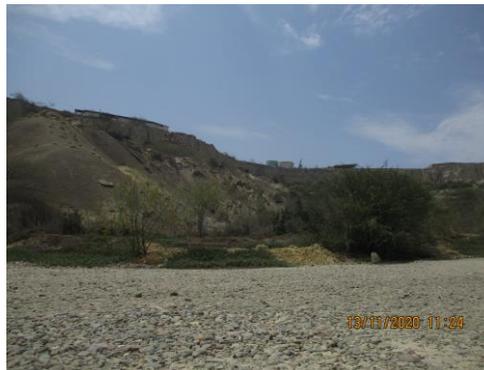
Se recorrió la Playa Cuñus debido a que se cuentan con denuncias por vertimiento de aguas residuales al mar, procedentes de los establecimientos pesqueros ubicados en la parte alta del acantilado. La Administración Local de Agua Chira ha instruido un Procedimiento Administrativo Sancionador a la empresa Distribuidores, Exportadores, Importadores S.R.L. - DEXIM S.R.L. con CUT N° 135743-2019, por efectuar vertimiento de aguas residuales al mar, sin autorización de la Autoridad Nacional del Agua, procedentes de su establecimiento industrial pesquero.

Vista de establecimientos pesqueros ubicados en la parte alta del acantilado.

- 12.1 Se recomienda programar la actividad de identificación de fuentes contaminantes en la zona industrial II, cuando los establecimientos industriales pesqueros incrementan sus volúmenes de producción.
- 12.2 Se recomienda continuar con las actividades de identificación de fuentes contaminantes en la zona marina costera de Paita; asimismo, realizar el seguimiento a las fuentes contaminantes identificadas.
- 12.3 Remitir copia del presente Informe Técnico a la Autoridad Administrativa del Agua Jequetepeque Zarumilla, para su revisión, aprobación.
